Modification du PIZ - Aigueblanche

Ruisseau de Saint-Laurent

| Projet | <i>Modification du PIZ au lieu dit "Saint-Laurent"</i> | | |

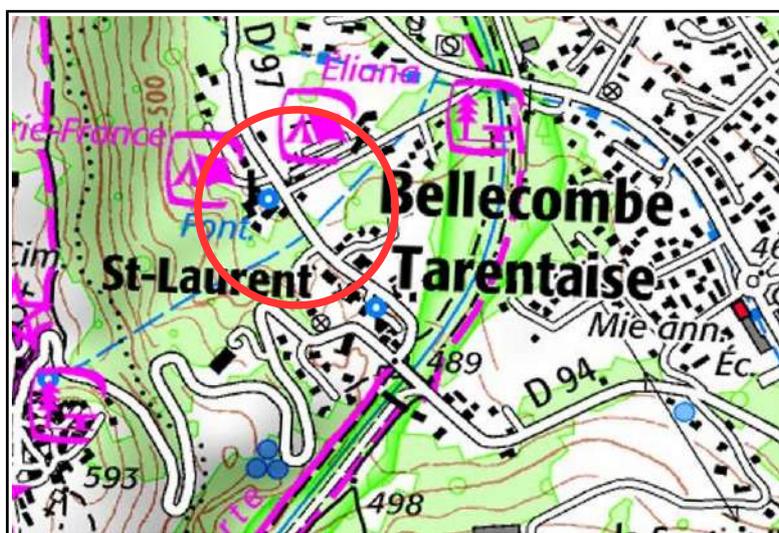
Figure II.1 : Situation de la zone d'étude

La zone d'étude concerne les parcelles 15, 21 à 26, 29 à 38, 87 à 89, 91 à 95, 304, 366 et 393 et les parcelles au nord de la rue des Pommiers, au lieu-dit Saint-Laurent sur la commune d'Aigueblanche.

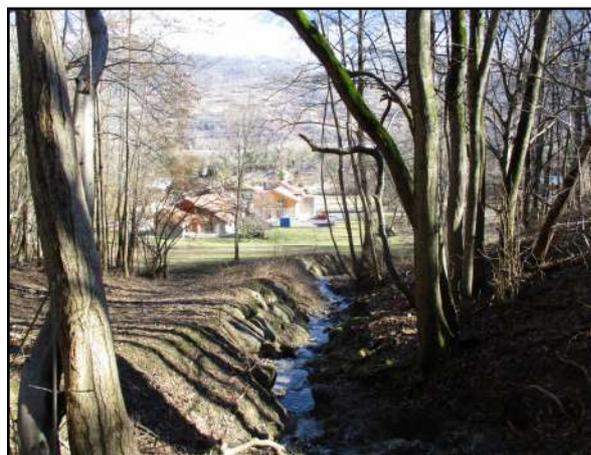
Figure 2: Lit du ruisseau formant un coude au sommet de son cône

Le lit du ruisseau a probablement été dévié puisque celui-ci forme un coude au sommet de son cône de déjection avant de reprendre un tracé rectiligne (cf figure ci-dessus).

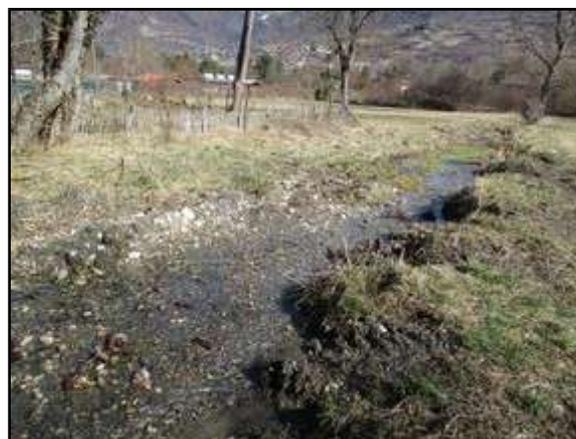
Au niveau du replat, le ruisseau coule dans un chenal bien calibré avec une pente d'environ 5 % jusqu'à la route communale qu'il traverse par une buse de 600 mm. A l'aval la pente diminue, son lit est beaucoup moins marqué et il a tendance à s'engraver avec l'apport de matériaux provenant de l'amont.

Figure 3: Lit du ruisseau à l'aval de la route communale

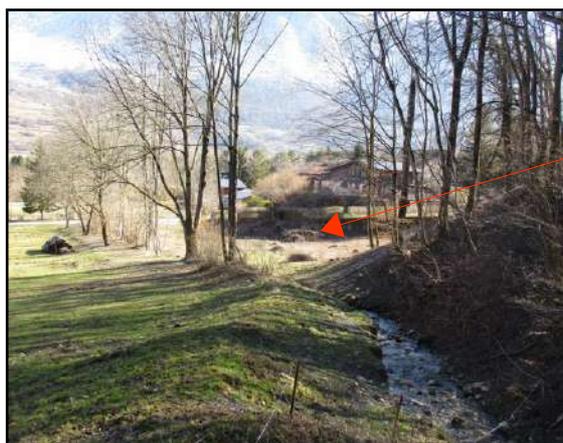
Suite à cette étude, des travaux ont été entrepris par la commune afin de modifier le cheminement du ruisseau depuis le sommet du cône de déjection, jusqu'à la route communale. La berge en rive gauche a été rehaussée sur tout son linéaire, jusqu'à la route communale. Dans la partie amont, celle-ci a été renforcée par des enrochements. En rive droite les parcelles 35, 36 et 37 font office de plage de dépôt.

Plage de dépôt

Figure III.1: Berge en rive gauche rehaussée et plage de dépôt en rive droite

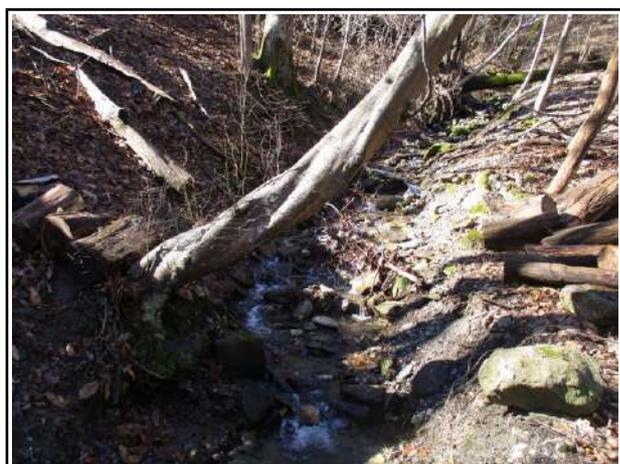
Figure V.1: arbres basculé pouvant engendré la formation de barrage dans le lit

La photographie ci-contre montre la direction prise par les écoulements en cas de formation d'un embâcle. La digue en enrochement serait contournée.

Néanmoins, à l'amont immédiat de son cône de déjection, et du tronçon formant un coude, le lit du ruisseau est bordé de part et d'autre, d'arbres et de végétation pouvant basculer et obstruer ce dernier. La formation d'un embâcle pourrait engendrer des débordements en rive gauche en direction du hameau et ce, malgré la présence de la digue en enrochement.

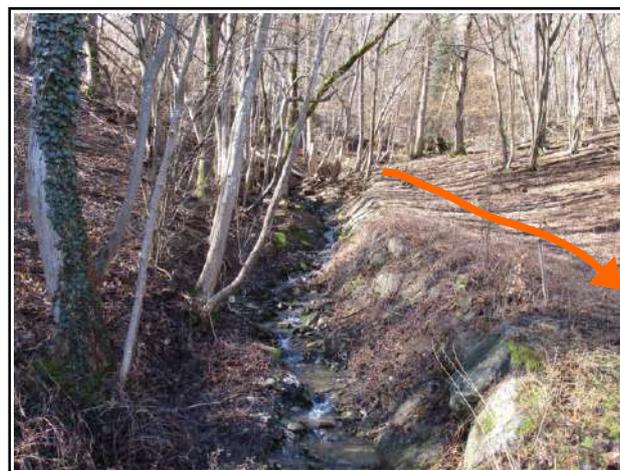
Figure V.2: direction prise par le ruisseau en cas d'obstruction

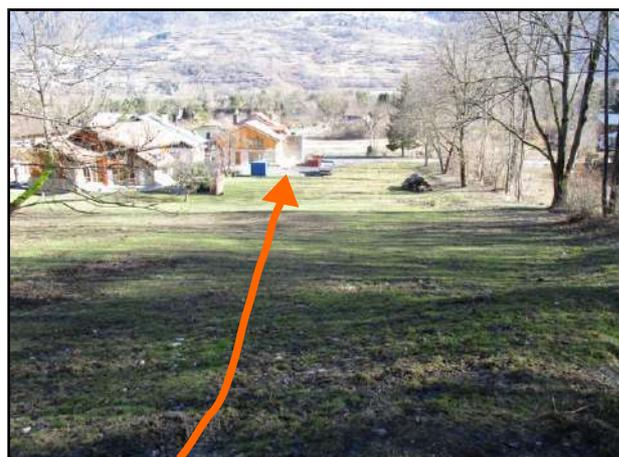
Figure V.3: Direction prise par les écoulements en cas d'obstruction

Les écoulements prendraient la direction du hameau sans pouvoir retourner dans leur lit du fait de la topographie et de la présence de la digue en rive gauche.

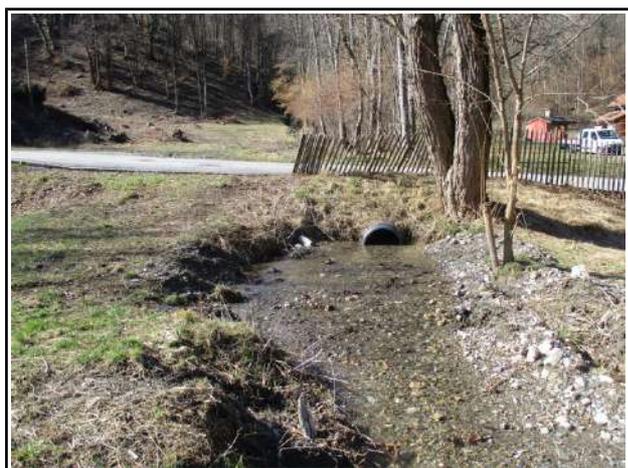
Au niveau de la route communale, le ruisseau traverse celle-ci dans une buse de 600 mm de diamètre. Au cours de notre visite nous avons pu constater que celle-ci était partiellement obstruée par des matériaux mobilisés par le ruisseau. Il y a donc un risque significatif de débordement sur la route et vers les terrains à l'aval.

Figure V.4: Buse sous la route partiellement obstruée
